**ASUNTO:** 2026EE0182304 Respuesta de Fondo – Denuncia Ciudadana No. 2024-320036-80082-D, BPIN 2023082960023 - Municipio de Galapa - Atlántico.

Debido a esto, nos dirigimos a usted con la finalidad de emitir Respuesta de Fondo a la denuncia mencionada, en lo concerniente al proyecto de inversión identificado con el BPIN 2023082960023 denominado “Mejoramiento de Vías en Pavimento Rígido Ubicadas en el municipio de Galapa Departamento del Atlántico”, con sustento en la constitución y la ley, en especial, en el artículo 38, numeral 35 de la Ley 1952 de 2019 Código General Disciplinario, referente a los deberes de los servidores públicos.

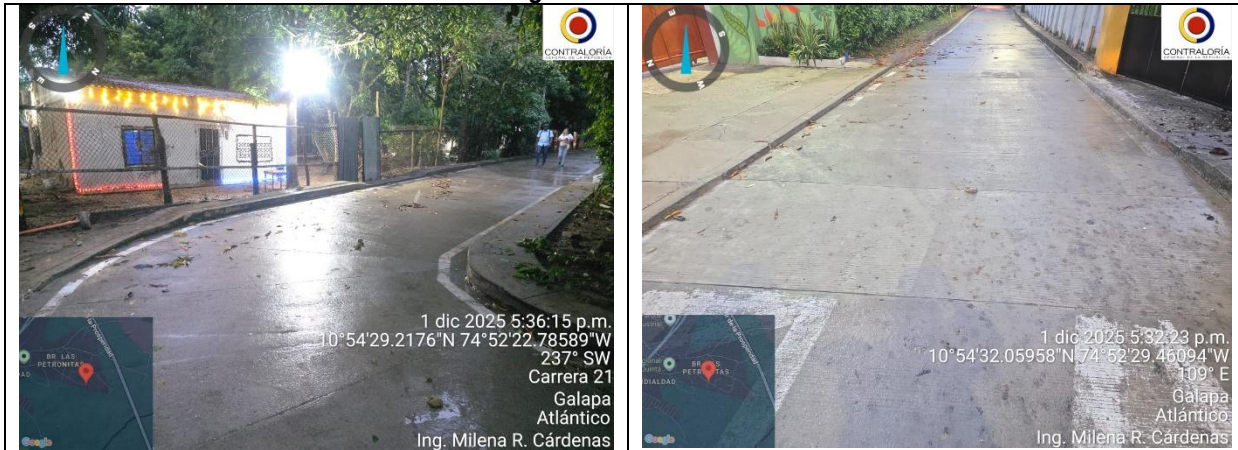
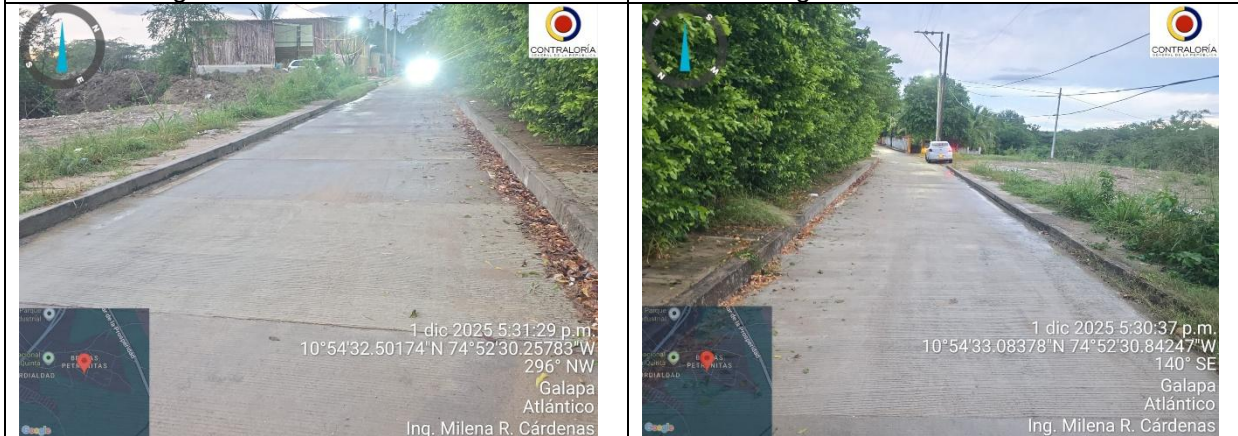
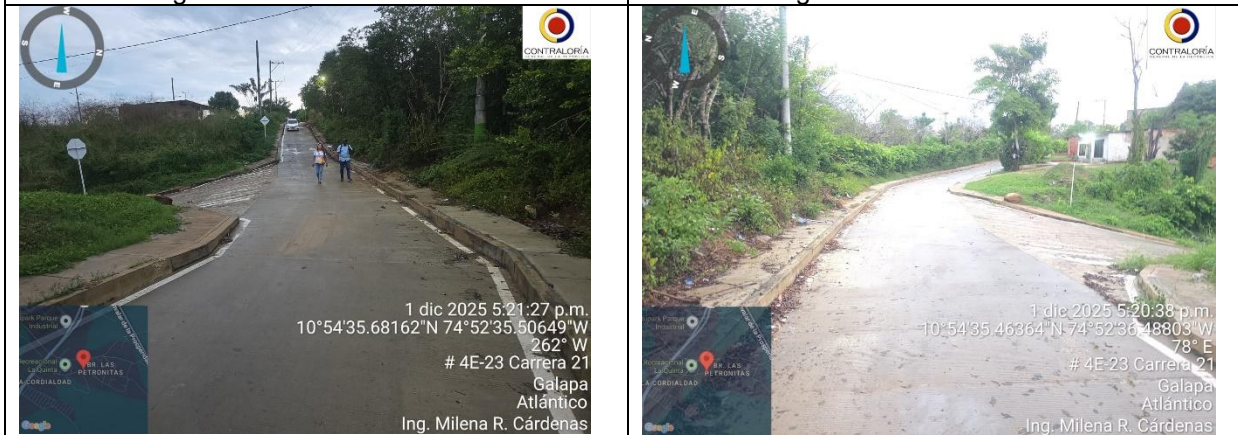
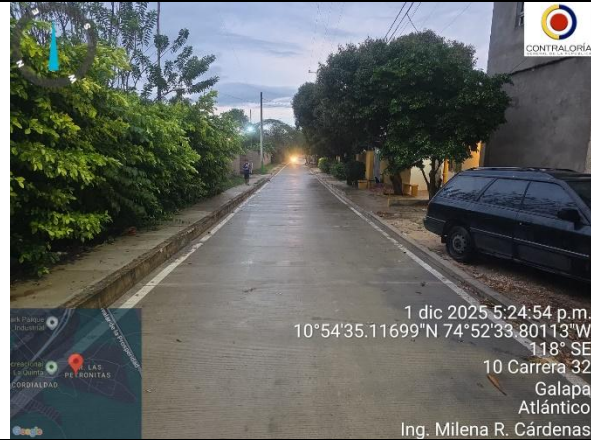
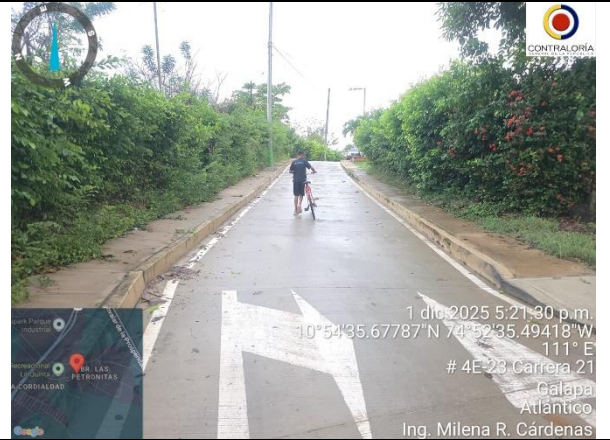
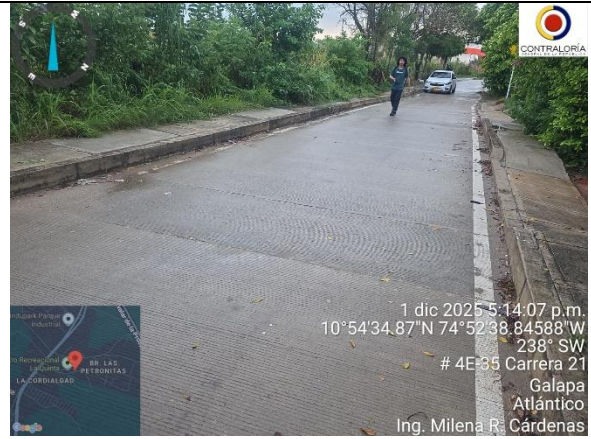
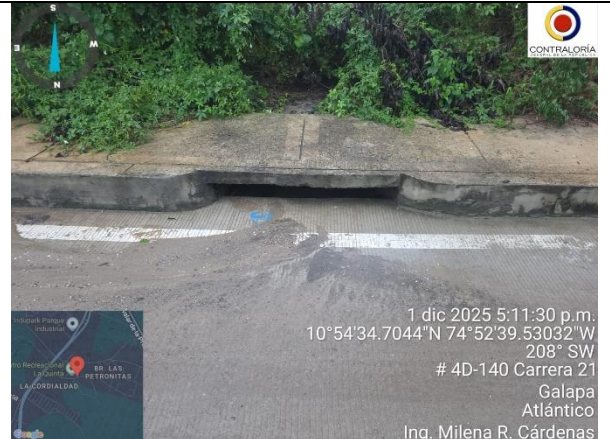
**Fotografía 1. Estado General de la vía**

Condiciones generales de la vía

Señalización horizontal

Señalización Horizontal

Sumidero

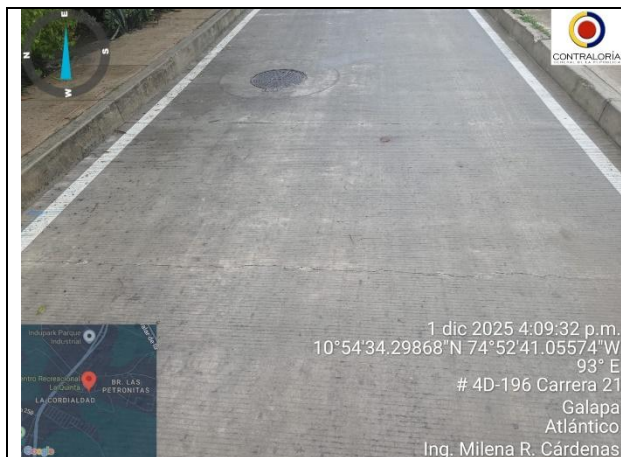
PLACA A9

1. Daños en el Pavimento: Se evidenció que el pavimento ha sido objeto de reparaciones previas en algunas losas. Específicamente, se identificaron patologías estructurales previamente marcadas (con aerosol azul), que consisten en grietas y fisuras transversales en 25 placas. Adicionalmente, se constató que otras 20 placas ya han sido reparadas completamente.

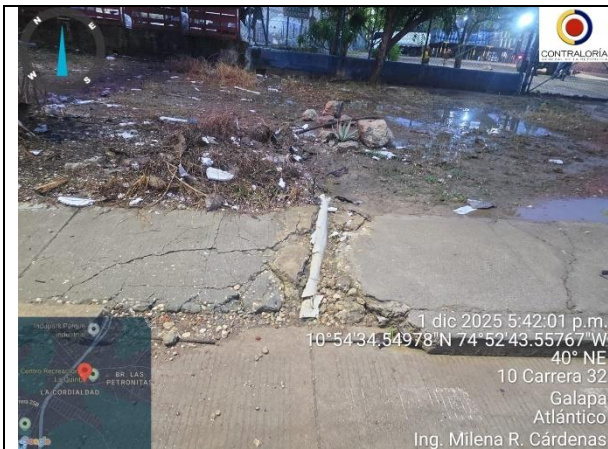
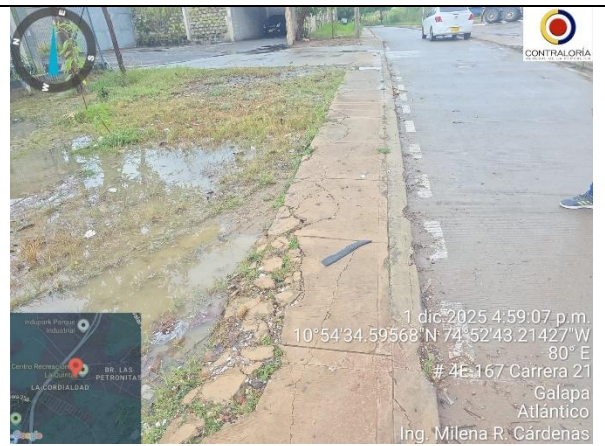
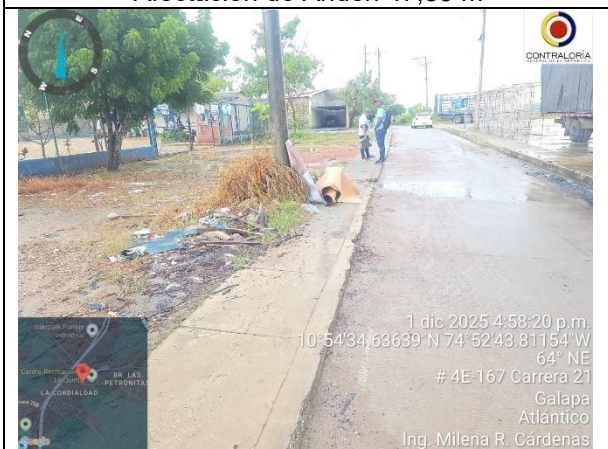
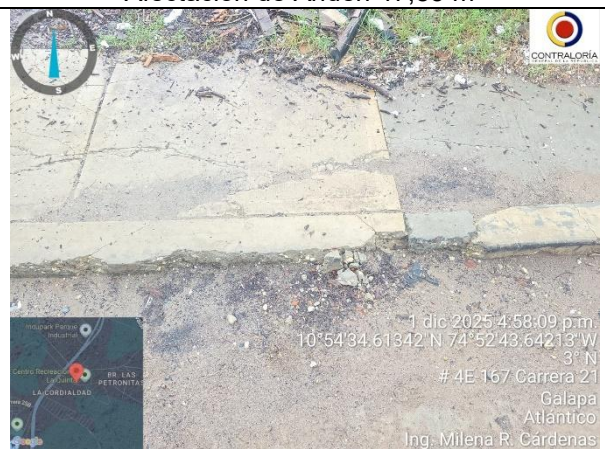
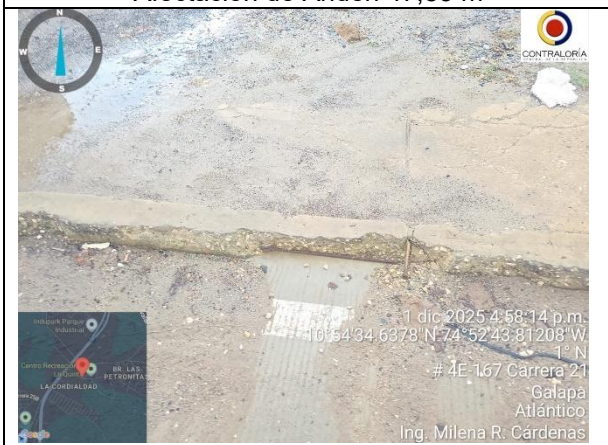
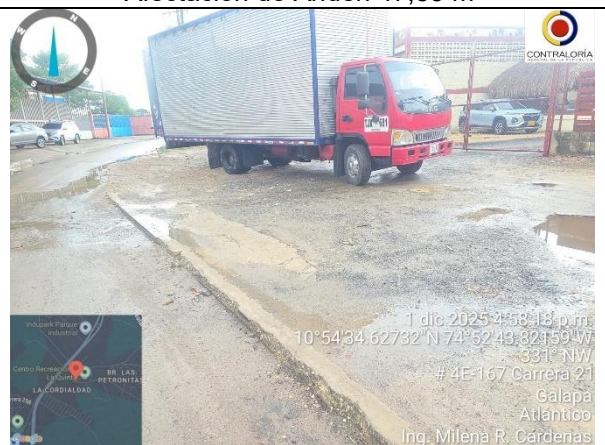
**Fotografía 3. Inventario de Daños en Andenes Costado Izquierdo**

Se observa fracturación tanto parcial como total en los andenes evaluados. Las afectaciones corresponden a 47,85 m<sup>2</sup> de andén deteriorado en el costado izquierdo y 1,17 m<sup>2</sup> en el costado derecho, además de varios metros lineales de bordillo con daño estructural. Estos

deterioros comprometen la funcionalidad y seguridad del corredor peatonal, por lo que requieren intervención correctiva.

Afectación de Andén 47,85 m<sup>2</sup>

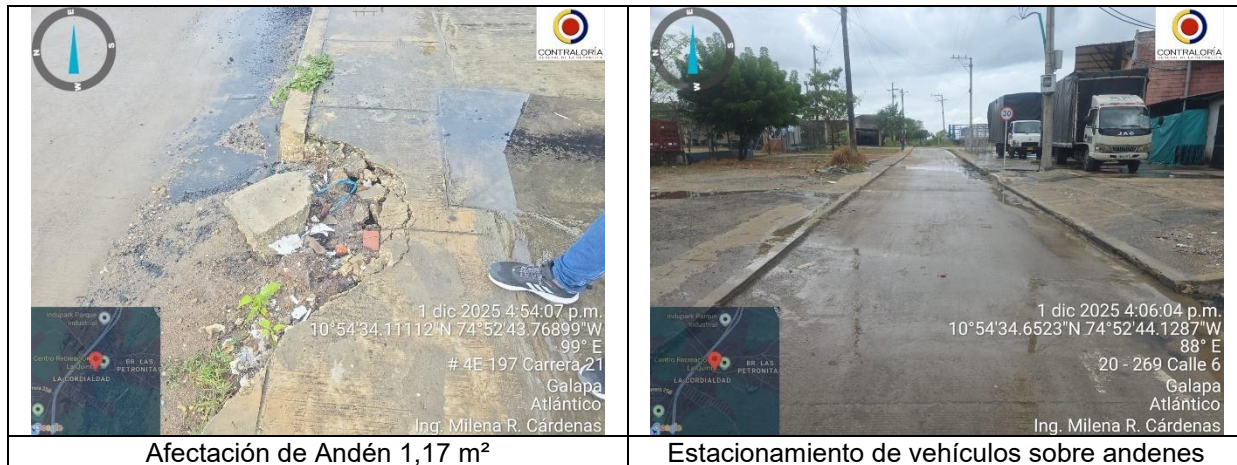
2. Afecciones en Andenes y Bordillos: De acuerdo a lo manifestado en la denuncia, se presume que la principal causa de los daños en los elementos de urbanismo es el alto flujo y el uso indebido de la vía por vehículos de carga pesada, pertenecientes a empresas cercanas como GASAN S.A., NECA y VELAS Y VELADORAS SAGRADO CORAZON. Estos camiones realizan estacionamiento permanente y maniobras de giro sobre los andenes y bordillos.

Afectación de Andén 1,17 m²

Estacionamiento de vehículos sobre andenes

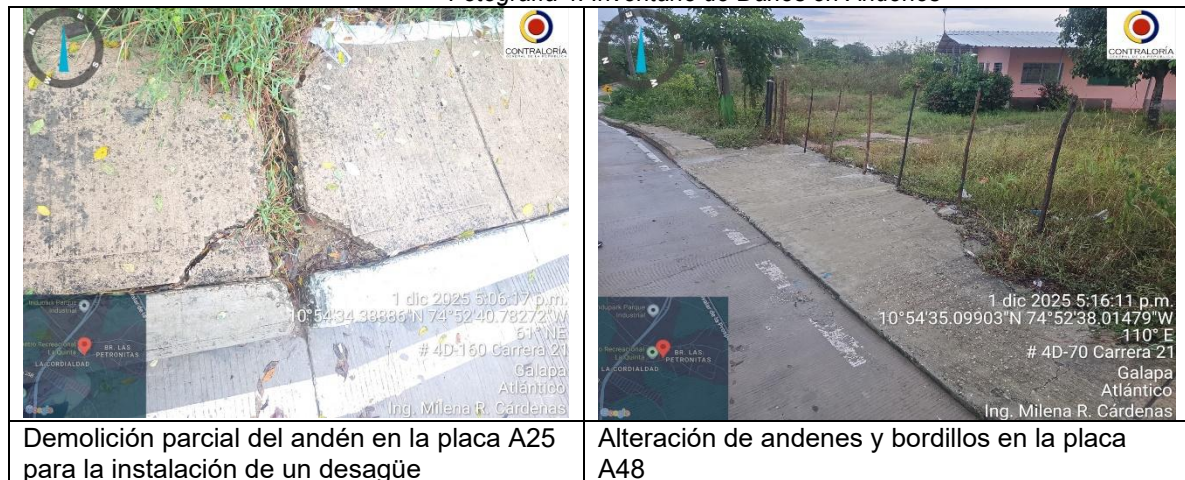
Fotografía 4. Inventario de Daños en Andenes

Se identificaron intervenciones de terceros que causaron daños, como la demolición parcial del andén en la placa A25 para la instalación de un desagüe por parte de la comunidad, y la alteración de andenes y bordillos en la placa A48 para crear accesos a viviendas que no existían durante la obra.

Demolición parcial del andén en la placa A25 para la instalación de un desagüe

Alteración de andenes y bordillos en la placa A48

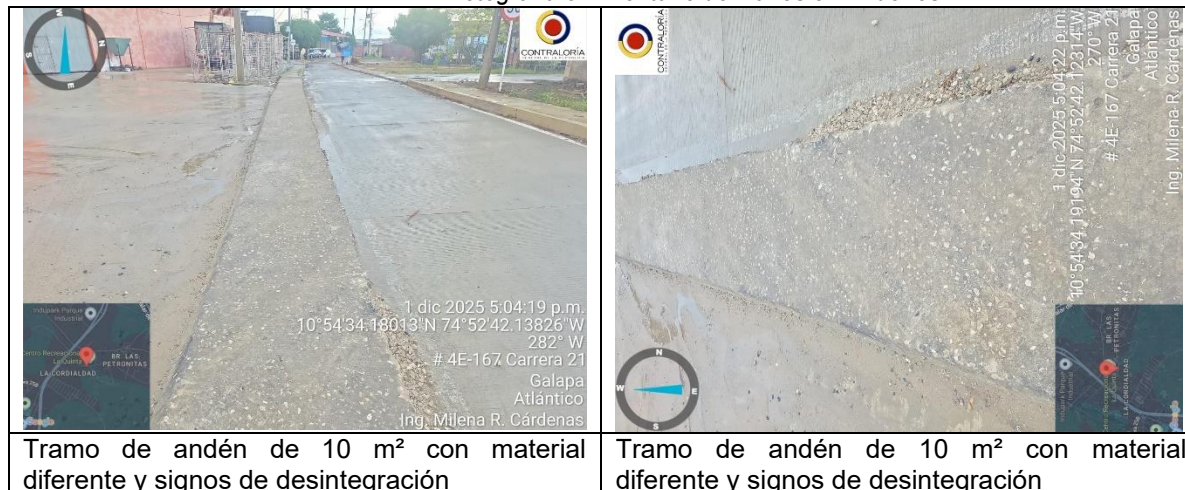
Fotografía 5. Inventario de Daños en Andenes

Tramo de andén de 10 m² con material diferente y signos de desintegración

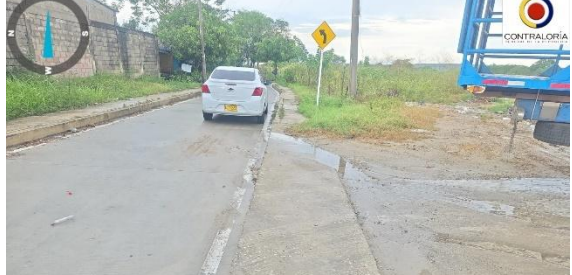
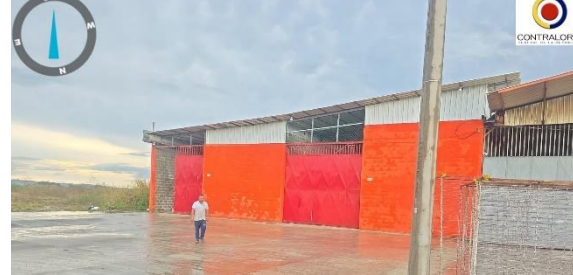
| Tramo de andén de 10 m <sup>2</sup> con material diferente y signos de desintegración | Tramo de andén de 10 m <sup>2</sup> con material diferente y signos de desintegración |

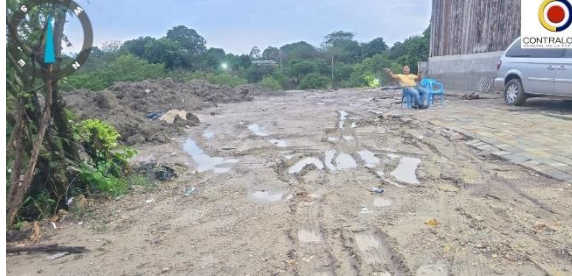
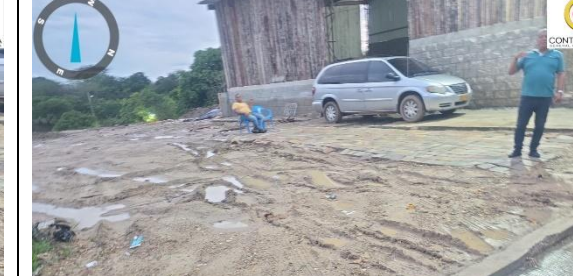
Fotografía 6. Inventario de Daños en Andenes

| Demolición completamente 9 m <sup>2</sup> de andén y bordillo | Demolición completamente 9 m <sup>2</sup> de andén y bordillo |
